56.000 Kilometer mit der Africa Twin

Ist die Honda XRV 650 unverwundlich? Der »Tourenfahrer« war zwei Jahre und zwei Monate respektive 56.000 Kilometer mit der Africa Twin unterwegs, um diese Frage zu klären. Ob die Reiseenduro die Erwartungen erfüllen konnte, lesen Sie in diesem Testbericht.

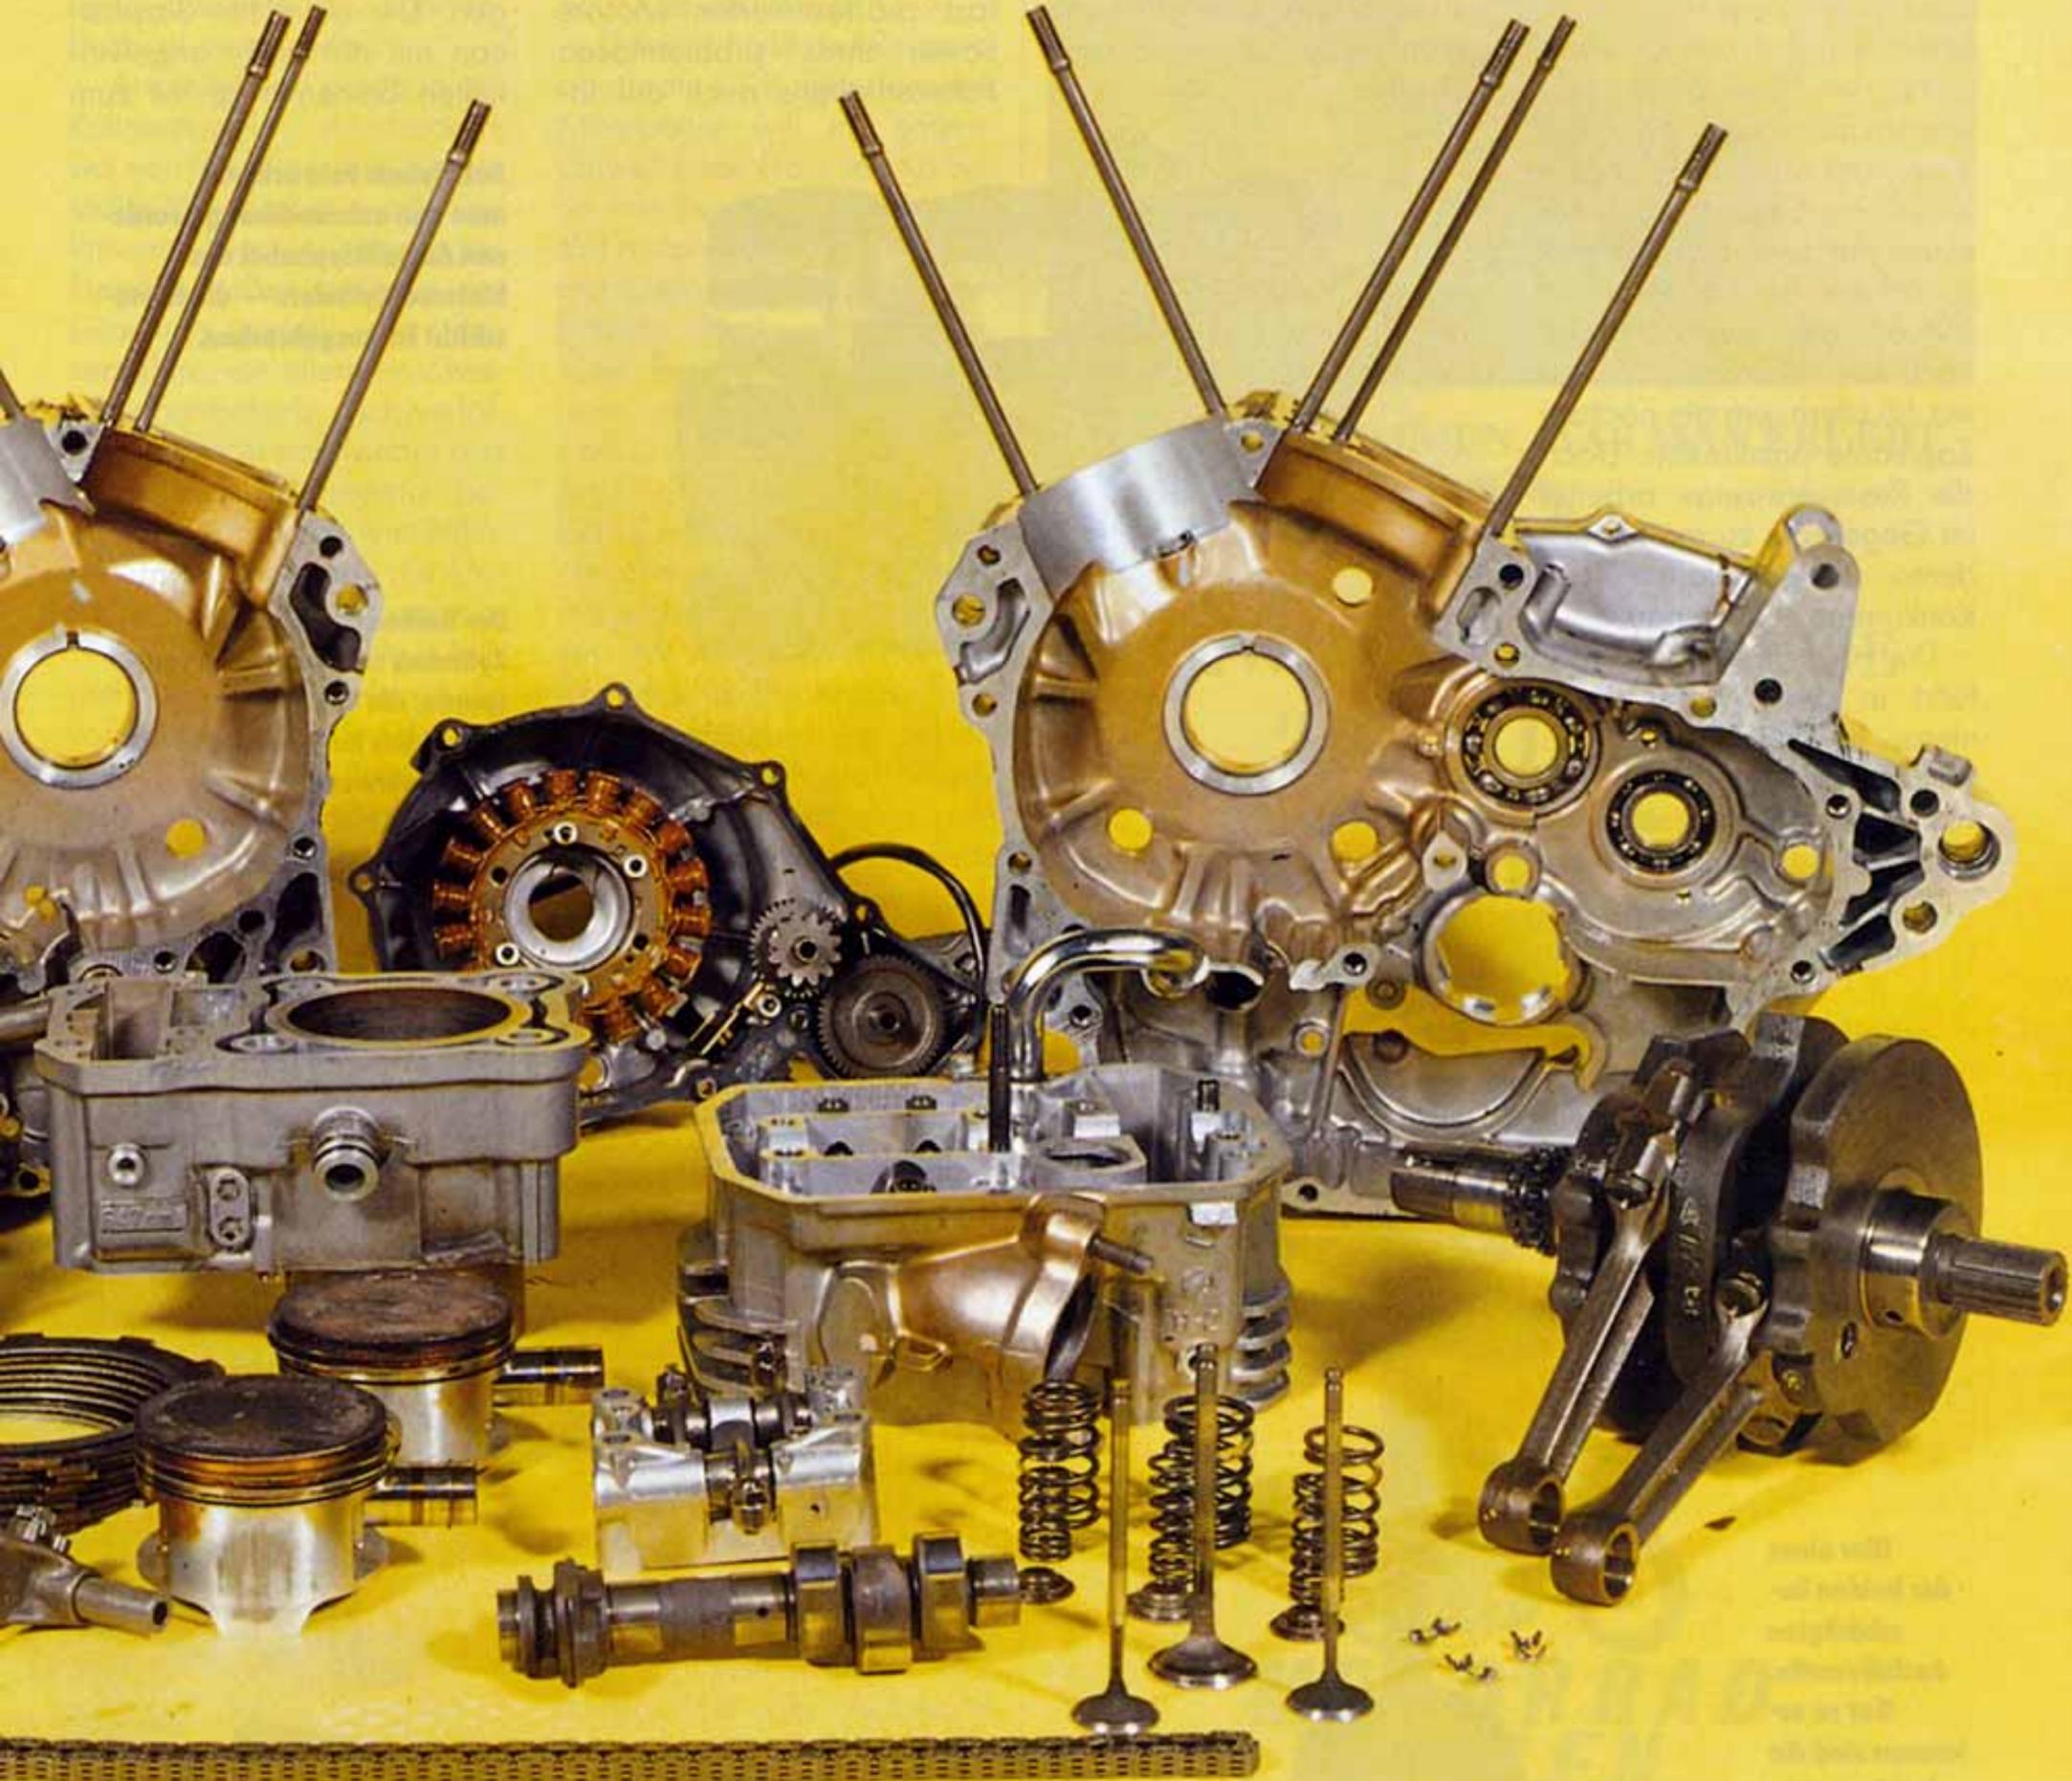
Nach exakt 56.108 Kilometern wurde das Triebwerk der Africa Twin in seine Einzelteile zerlegt.

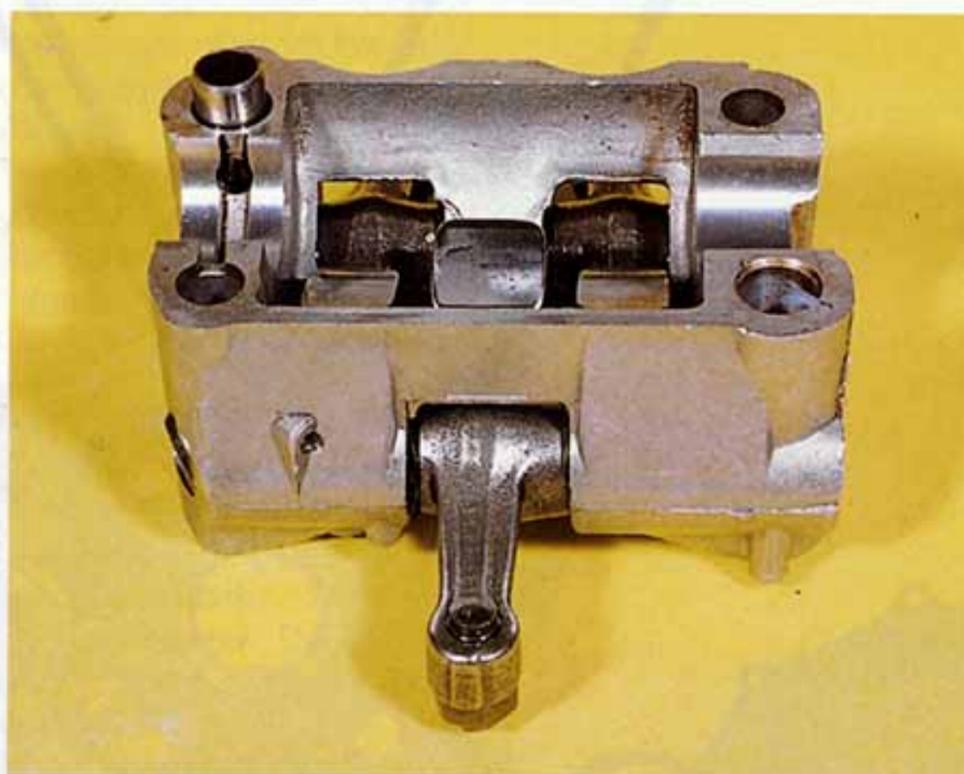
Auf diesem Foto erkennt man den unbrauchbar gewordenen Auslaßkipphebel des hinteren Zylinders — die Härteschicht ist ausgebrochen.

a) Härteschicht eines Auslaßkipphebels gebrochen, Nockenwelle unbeschädigt
 »Dieser Schaden ist uns bei keiner XRV bekannt. Wäre die Ursache in einem Härtefehler zu suchen, so wäre dieser Schaden bestimmt öfter vorgekommen. Eher wahrscheinlich ist eine zu hohe Flächenpressung, die sich ergibt, wenn das entsprechende Ventil auch nur einmal zu stramm eingestellt war.«
 b) Beide Auslaßventilführungen weisen zu großes Spiel auf.

des Auslaßkipphhebels für den hinteren Zylinder ausgebrochen und hätte über kurz oder lang auch an der Nockenwelle Schaden angerichtet. Kipphebel samt Einstellschraube sind zu erneuern. Die Auslaßventile beider Zylinderköpfe weisen an den Dichtstellen starke Brandspuren mit Löchern auf und dichten nicht mehr ab. Sie müssen auf jeden Fall durch Neuteile ersetzt und die entsprechenden Ventilsitze gefräst werden. Außerdem haben beide Ventilführungen zu großes Spiel, sie müssen ebenfalls erneuert werden. Hier ist wahrscheinlich die Ursache für den gegen Testende erhöhten Ölverbrauch zu suchen.

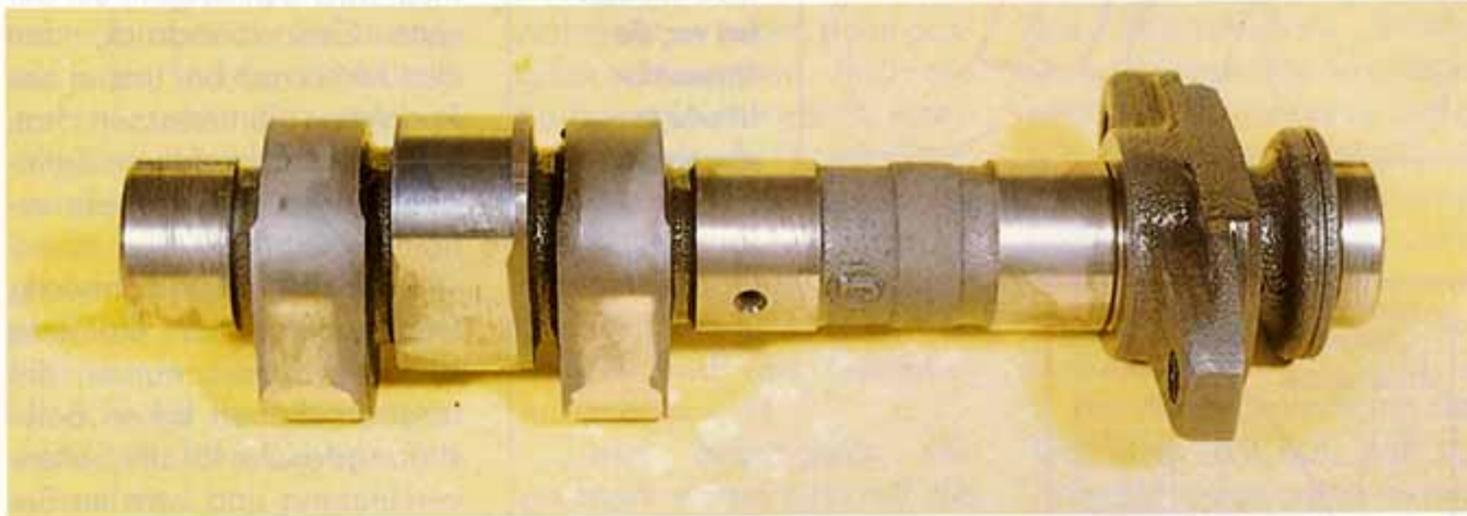
Beide Nockenwellen präsentierten sich in gutem Zustand, die für den hinteren Zylinder wäre über kurz oder lang wegen des nicht mehr intakten Auslaßkipphebels sicher in Mitleidenschaft gezogen worden.
