PROVA DI DURATA HONDA XRV 650 AFRICA TWIN

LA PROVA SU 25MILA CHILOMETRI HA LASCIATO
SEGNI DEBOLISSIMI SU MOTORE, CICLISTICA,
CARROZZERIA E PRESTAZIONI. CADE
COSÌ IL LUOGO COMUNE CHE VUOLE POCO LONGEVE
LE MOTOCICLETTE DI OGGI

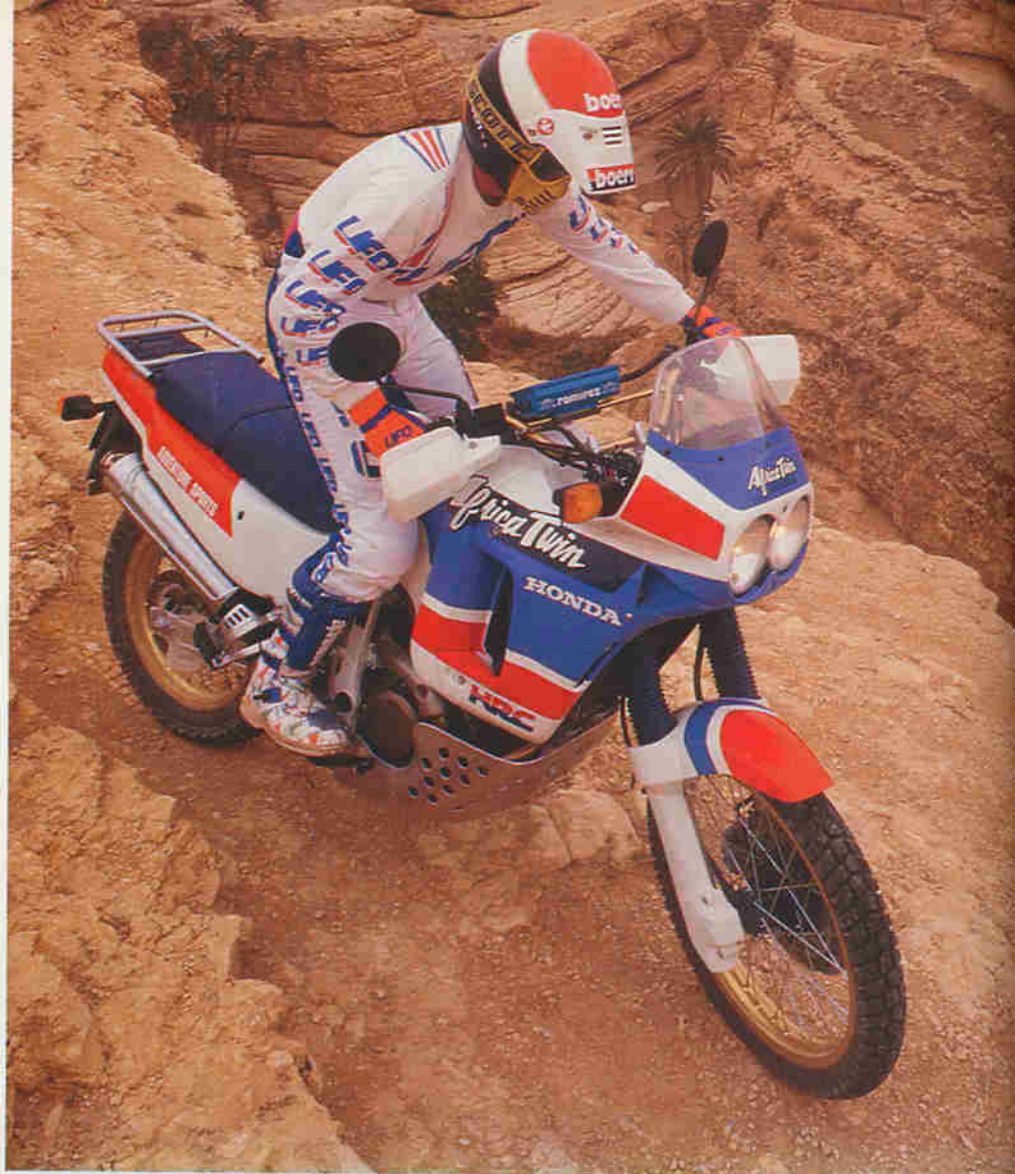
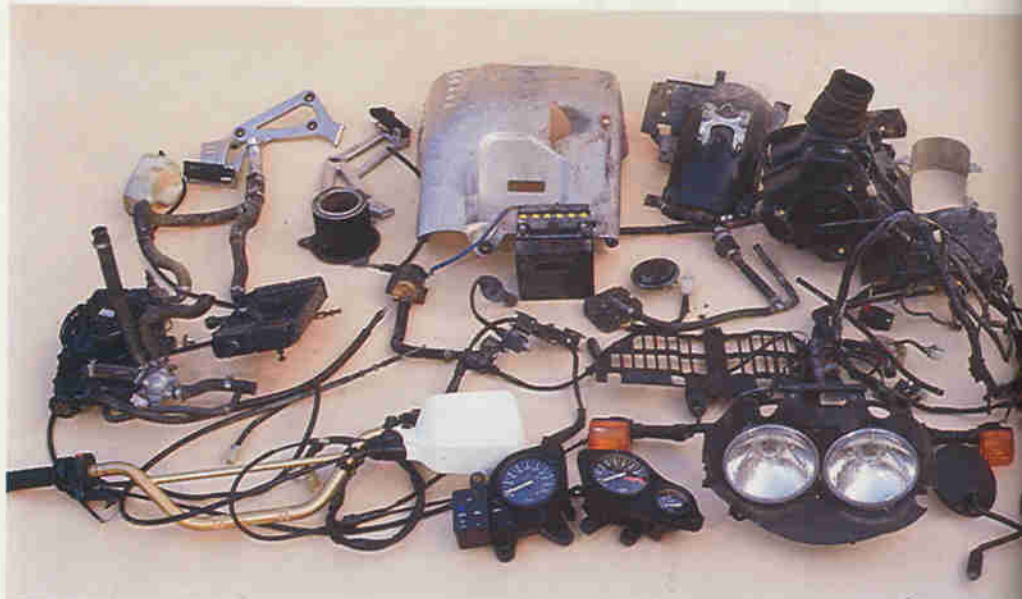
Al termine del lungo test condotto per tredici mesi in condizioni durissime e nei più svariati ambienti (qui sopra il deserto tunisino), l'Africa Twin è stata letteralmente smontata pezzo per pezzo per controllare i segni lasciati da tanto strapazzo. Qui sotto, l'insieme di cavi e accessori; nella pagina accanto, dall'alto, la ciclistica, i vari componenti della carrozzeria e la strumentazione. Nessuna di queste parti ha subito danni durante le prove di durata ma solo guasti accidentali come, ad esempio, la rottura del corpo della centralina elettronica che interferiva con la sella

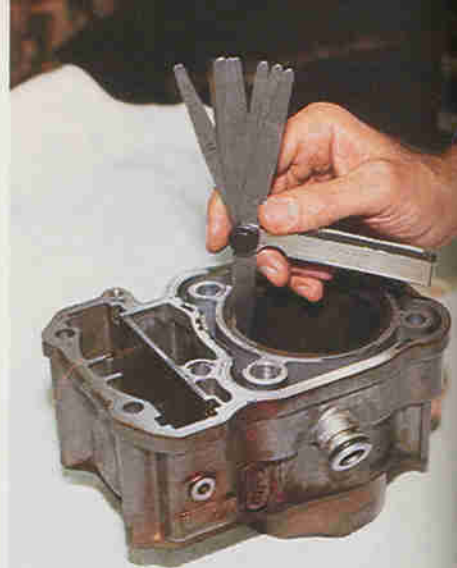
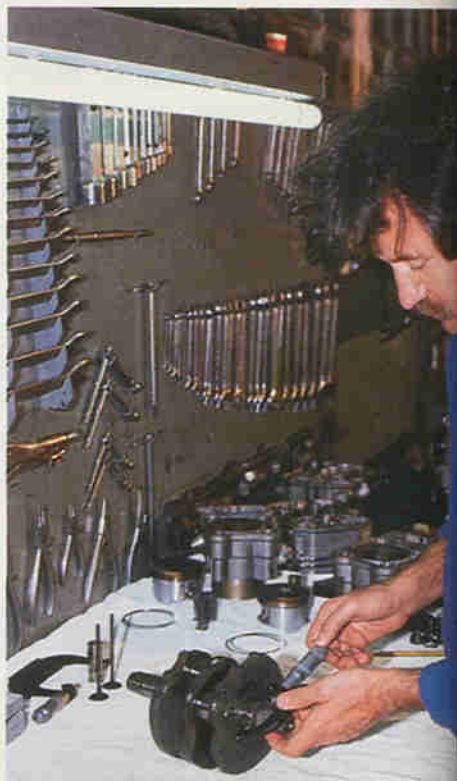
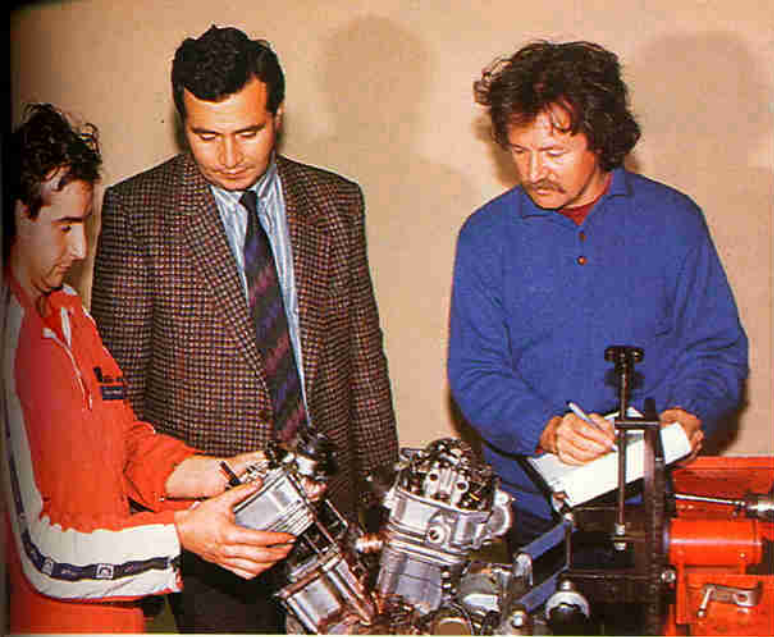
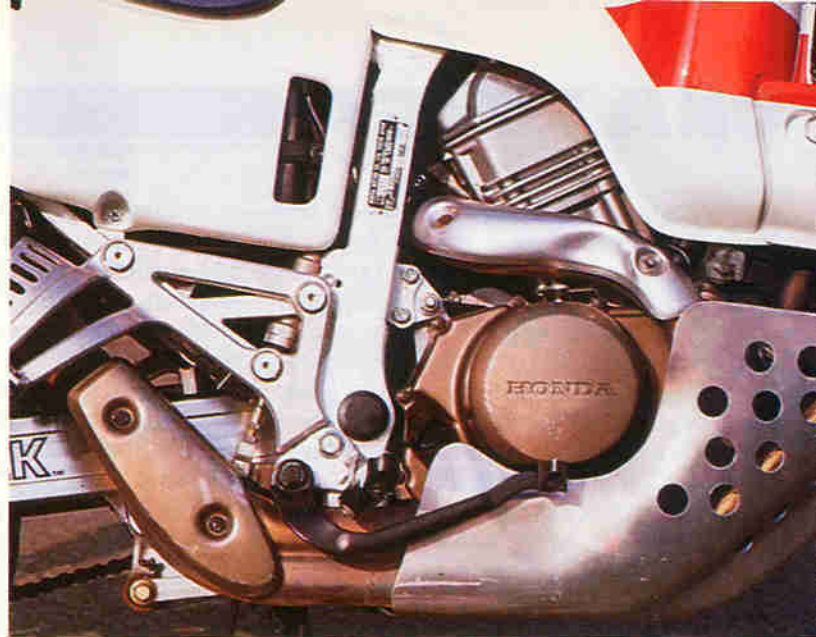
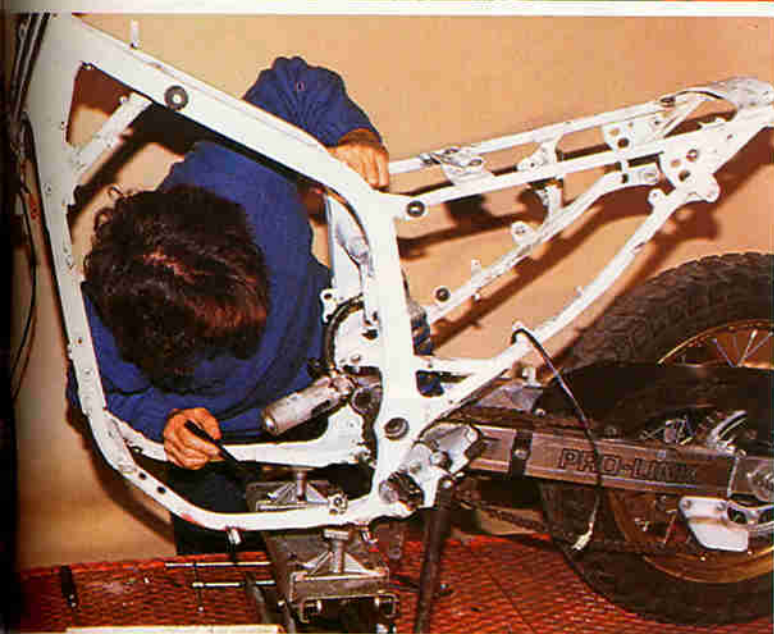
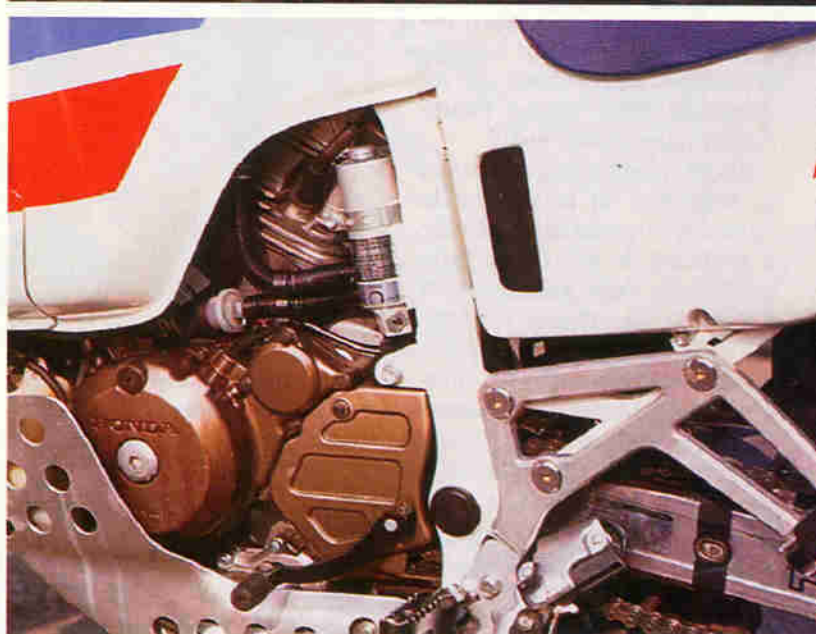
L'esame a distanza ravvicinata del propulsore ha mostrato che non si sono verificati trafilaggi di lubrificante nella sua parte alta, mentre nel basamento, il carter sinistro è stato intaccato da qualche trafilaggio di carburante dal rubinetto del serbatoio e dai carburatori. Inoltre la piccola paratia di protezione dei collettori di scarico ha subito perso il suo bel colore oro antico, mentre le uniche rotture registrate a proposito della carrozzeria riguardano la cartella parafango anteriore (che ha ceduto in un guado) ed il poco solido attacco della griglia parafango anteriore (che è andata persa nei primi chilometri): nell'ultima serie dell'Africa Twin questi particolari sono stati modificati ed irrobustiti, come è pure successo per le nervature della struttura portasegna.

Qui sopra e sotto, il nostro Massimo Clarke controlla la canna del cilindro e l'albero motore. Qui a destra, è la volta del telaio che è stato a lungo ispezionato ma che non ha evidenziato nulla di anormale. Sopra a destra, nell'officina della M.V.M. di Bologna, alla presenza del nostro Clarke e del tecnico della Honda Paolo Stella, il capofficina Pietro Landuzzi ha provveduto allo smontaggio del motore. Ancora a destra, le uniche anomalie estetiche riscontrate sono state delle lievi abrasioni alla paratia e al carter motore (sopra) e un carter rovinato dal carburante (sotto)

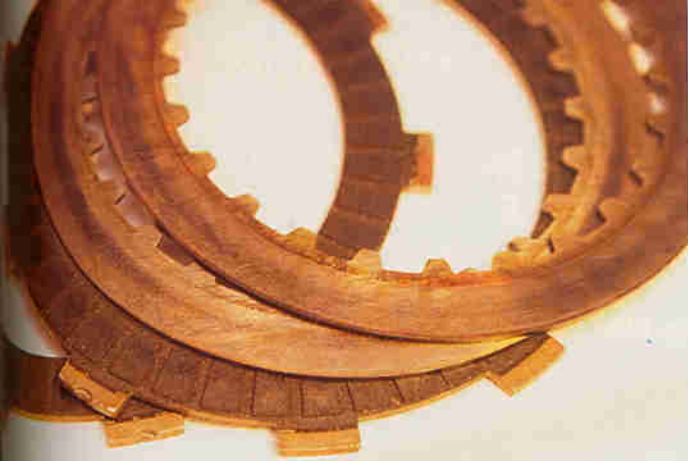
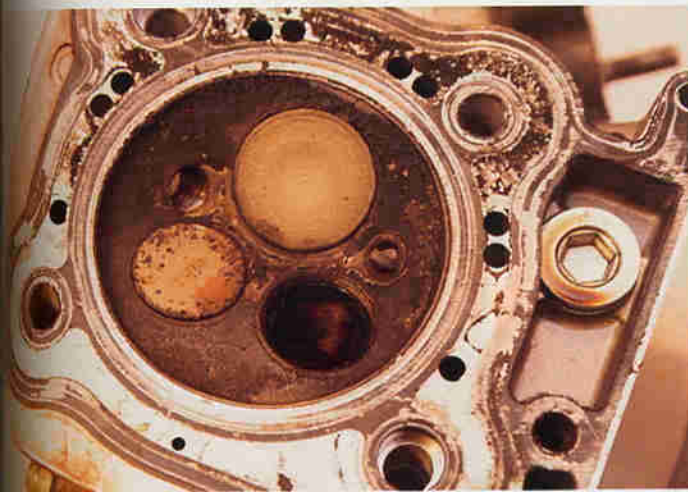
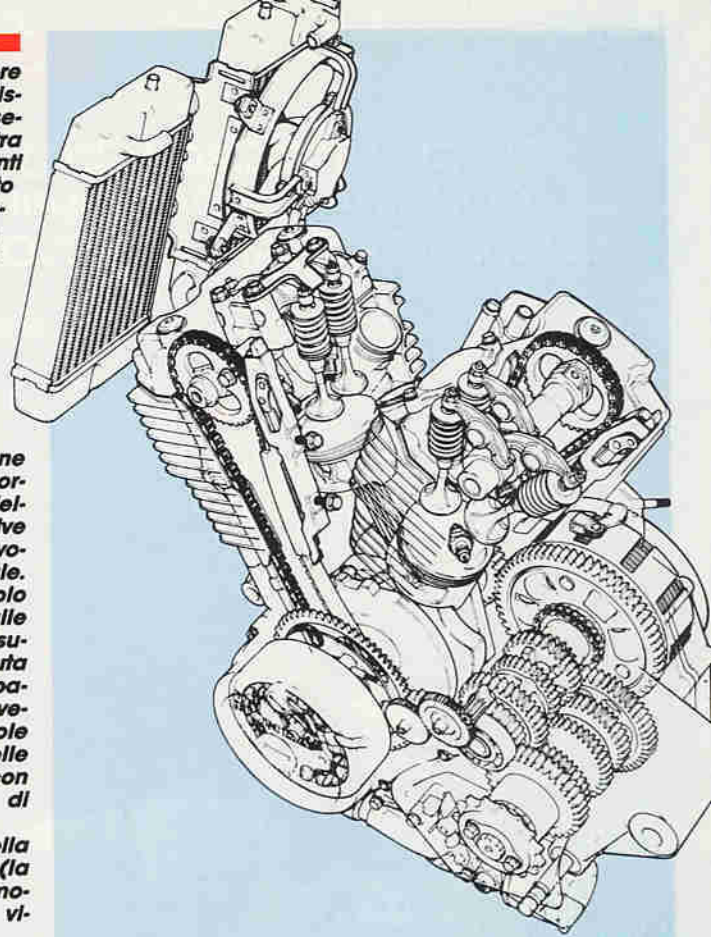
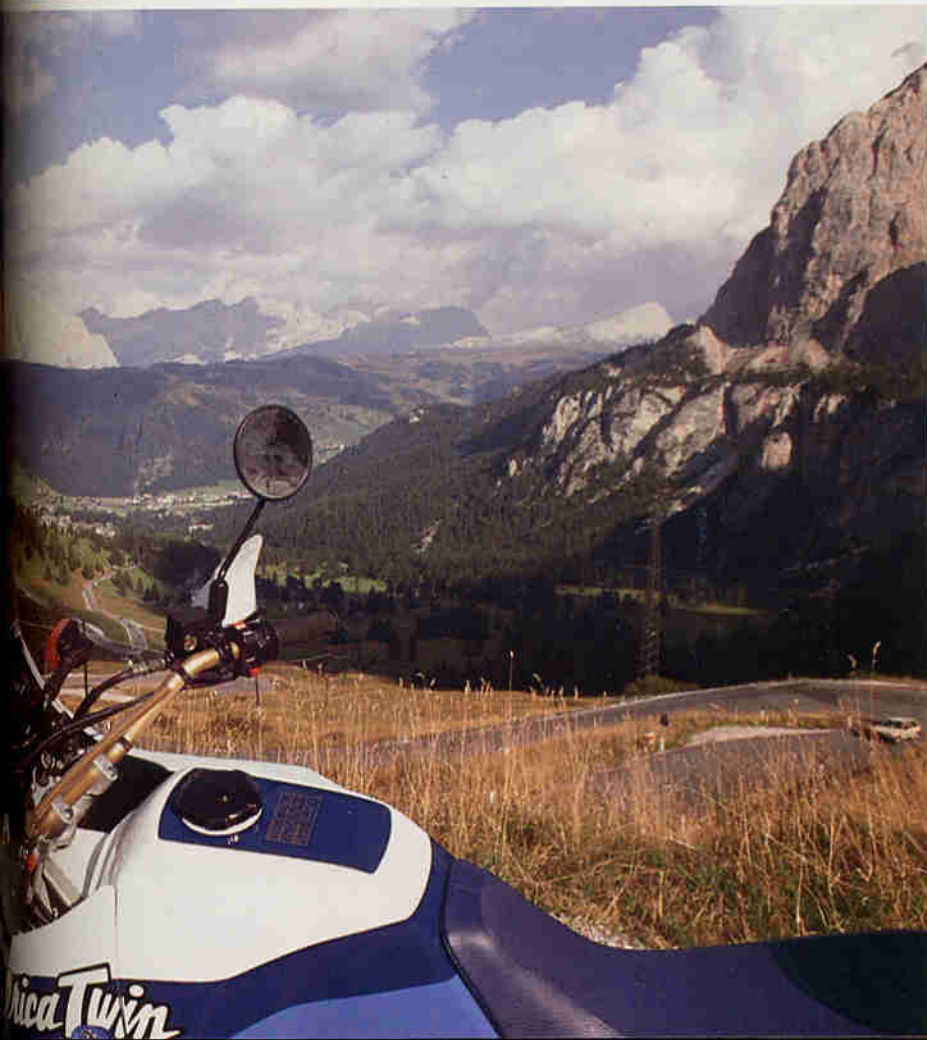
Lo smontaggio dei carburatori ha consentito di individuare la causa di un trasudo di benzina che si verificava da uno di essi nella guarnizione della vaschetta (del tipo O-R) leggermente «pizzicata» tra le due superfici di unione. Internamente alla canna del cilindro anteriore è stato possibile individuare delle piccole graffiature rettilinee dovute senz'altro a particelle dell'elettrodo della candela trovato scalfito. In perfetto stato sono apparsi i bilancieri, come pure gli eccentrici degli alberi a camme (come noto questi particolari sono assai «critici» in non pochi motori) mentre qualche piccolo guaio è emerso nel «reparto» valvole. Queste ultime infatti sono apparse in buono stato per quanto riguarda lo stelo (e il gioco all'interno della guida) ma non proprio altrettanto a livello di superficie di tenuta del fungo. Nelle valvole di scarico quest'ultima ha mostrato tracce abbastanza evidenti di «sfiammatura» (indice di tenuta non proprio perfetta e, forse, di futura «bruciatura»). Tutto bene invece a livello di molle delle valvole (alcune non avevano più la lunghezza libera originale ma comunque rientravano abbondantemente all'interno del campo previsto dalla Casa per il funzionamento normale). La colorazione dei depositi presenti sul cielo dei pistoni e sulle pareti delle camere di combustione lasciava presumere una lieve differenza nel titolo della miscela carburata fornita ai due cilindri (quella inviata al posteriore è sembrata leggermente più magra). Praticamente perfetti sono risultati gli spinotti, con una usura praticamente non misurabile. Il gioco tra pistoni e cilindri è risultato invece leggermente superiore (un paio di centesimi di millimetro) rispetto a quello previsto per i componenti nuovi, comunque

ancora ampiamente al di sotto del valore massimo ammesso dalla Casa (ovverosia del famigerato «limite di usura»). È interessante a questo proposito notare che l'usura delle canne del cilindro, estremamente contenuta (come già detto erano ancora ben visibili le tracce lasciate dall'operazione di levigatura), è risultata lievemente maggiore a metà canna e non nella zona in cui arrivano a lavorare i segmenti quando il pistone si trova al PMS, come accade nella maggioranza dei casi (roba comunque dell'or-

L'usura del motore si è rivelata ridottissima e di conseguenza i giochi tra i vari componenti non hanno subito variazioni di rilievo rispetto a quelli del motore nuovo. Basterà ricordare che sul mantello del pistone erano ancora visibili le tracce dell'utensile diamantato mentre sulle canne dei cilindri si scorgevano i segni delle pietre abrasive lasciati nella lavorazione finale. Qualche piccolo inconveniente alle valvole nella superficie di tenuta del fungo: nella pagina accanto si vedono due valvole di scarico (quelle più grandi) con evidenti segni di «sflammatura» mentre quella d'ammissione (la più piccola) mostra valolature vistose
