PROVA DI DURATA HONDA XRV 650 AFRICA TWIN

LA PROVA SU 25MILA CHILOMETRI HA LASCIATO
SEGNI DEBOLISSIMI SU MOTORE, CICLISTICA,
CARROZZERIA E PRESTAZIONI. CADE
COSÌ IL LUOGO COMUNE CHE VUOLE POCO LONGEVE
LE MOTOCICLETTE DI OGGI

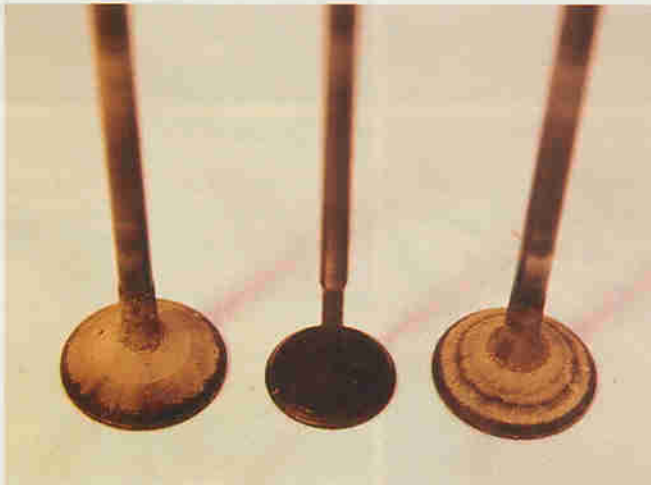
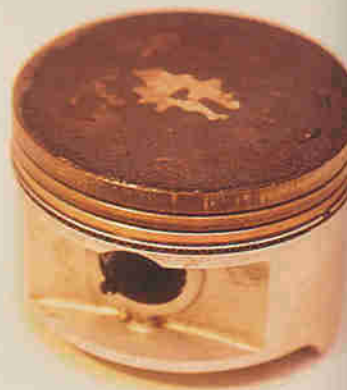
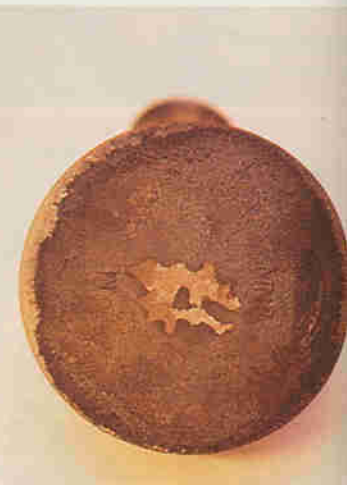
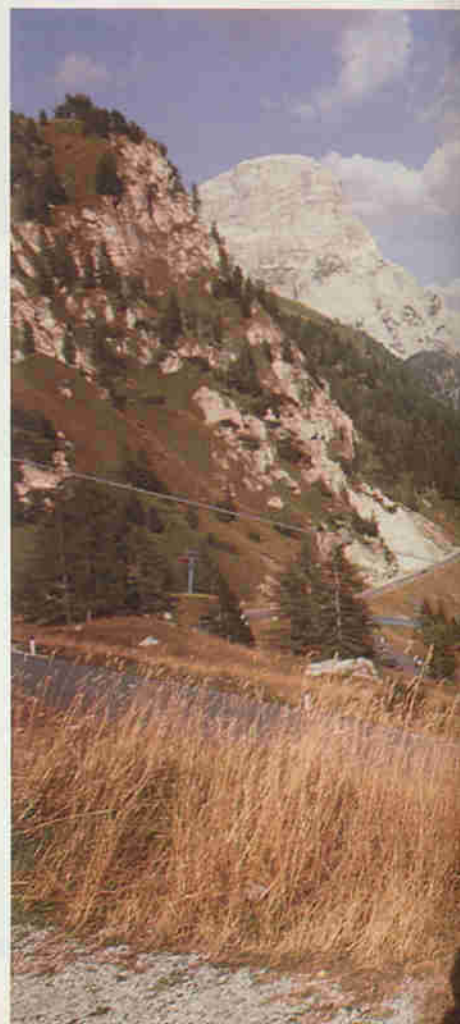
Lo smontaggio dei carburatori ha consentito di individuare la causa di un trasudo di benzina che si verificava da uno di essi nella guarnizione della vaschetta (del tipo O-R) leggermente «pizzicata» tra le due superfici di unione. Internamente alla canna del cilindro anteriore è stato possibile individuare delle piccole graffiature rettilinee dovute senz'altro a particelle dell'elettrodo della candela trovato scalfito. In perfetto stato sono apparsi i bilancieri, come pure gli eccentrici degli alberi a camme (come noto questi particolari sono assai «critici» in non pochi motori) mentre qualche piccolo guaio è emerso nel «reparto» valvole. Queste ultime infatti sono apparse in buono stato per quanto riguarda lo stelo (e il gioco all'interno della guida) ma non proprio altrettanto a livello di superficie di tenuta del fungo. Nelle valvole di scarico quest'ultima ha mostrato tracce abbastanza evidenti di «sfiammatura» (indice di tenuta non proprio perfetta e, forse, di futura «bruciatura»). Tutto bene invece a livello di molle delle valvole (alcune non avevano più la lunghezza libera originale ma comunque rientravano abbondantemente all'interno del campo previsto dalla Casa per il funzionamento normale). La colorazione dei depositi presenti sul cielo dei pistoni e sulle pareti delle camere di combustione lasciava presumere una lieve differenza nel titolo della miscela carburata fornita ai due cilindri (quella inviata al posteriore è sembrata leggermente più magra). Praticamente perfetti sono risultati gli spinotti, con una usura praticamente non misurabile. Il gioco tra pistoni e cilindri è risultato invece leggermente superiore (un paio di centesimi di millimetro) rispetto a quello previsto per i componenti nuovi, comunque

Sia le bronzine di banco che quelle di biella non hanno mostrato segni di danneggiamenti (come rigature, scalini etc...) né una usura apprezzabile, come pure i relativi perni dell'albero (in particolare quelli di biella sono apparsi veramente come nuovi). Il gioco misurato è rientrato nei valori previsti al montaggio. Tutto ok anche a livello di ingranaggeria, sia nel reparto trasmissione primaria che in quello del cambio, con denti in perfette condizioni senza guai come vaiolature, scalini etc. Degli abusi ai quali è stata sottoposta nel corso della prova sembra, invece, avere risentito in una certa misura la frizione con i dischi guarniti che hanno assunto una tipica colorazione «da surriscaldamento» (ma il loro spessore è ancora superiore a quello minimo ammissibile) e due molle con lunghezza libera appena inferiore a quella limite indicata dalla Casa.

L'usura del motore si è rivelata ridottissima e di conseguenza i giochi tra i vari componenti non hanno subito variazioni di rilievo rispetto a quelli del motore nuovo. Basterà ricordare che sul mantello del pistone erano ancora visibili le tracce dell'utensile diamantato mentre sulle canne dei cilindri si scorgevano i segni delle pietre abrasive lasciati nella lavorazione finale. Qualche piccolo inconveniente alle valvole nella superficie di tenuta del fungo: nella pagina accanto si vedono due valvole di scarico (quelle più grandi) con evidenti segni di «sflammatura» mentre quella d'ammissione (la più piccola) mostra valolature vistose
